土質柱状図

ボーリング No.2

調査件名 (仮称) 忠生地区中規模地域会館地質調査委託
調査場所 町田市忠生2丁目16-1
調査期日 昭和 61 年 2 月 7 日 ~ 2 月 8 日

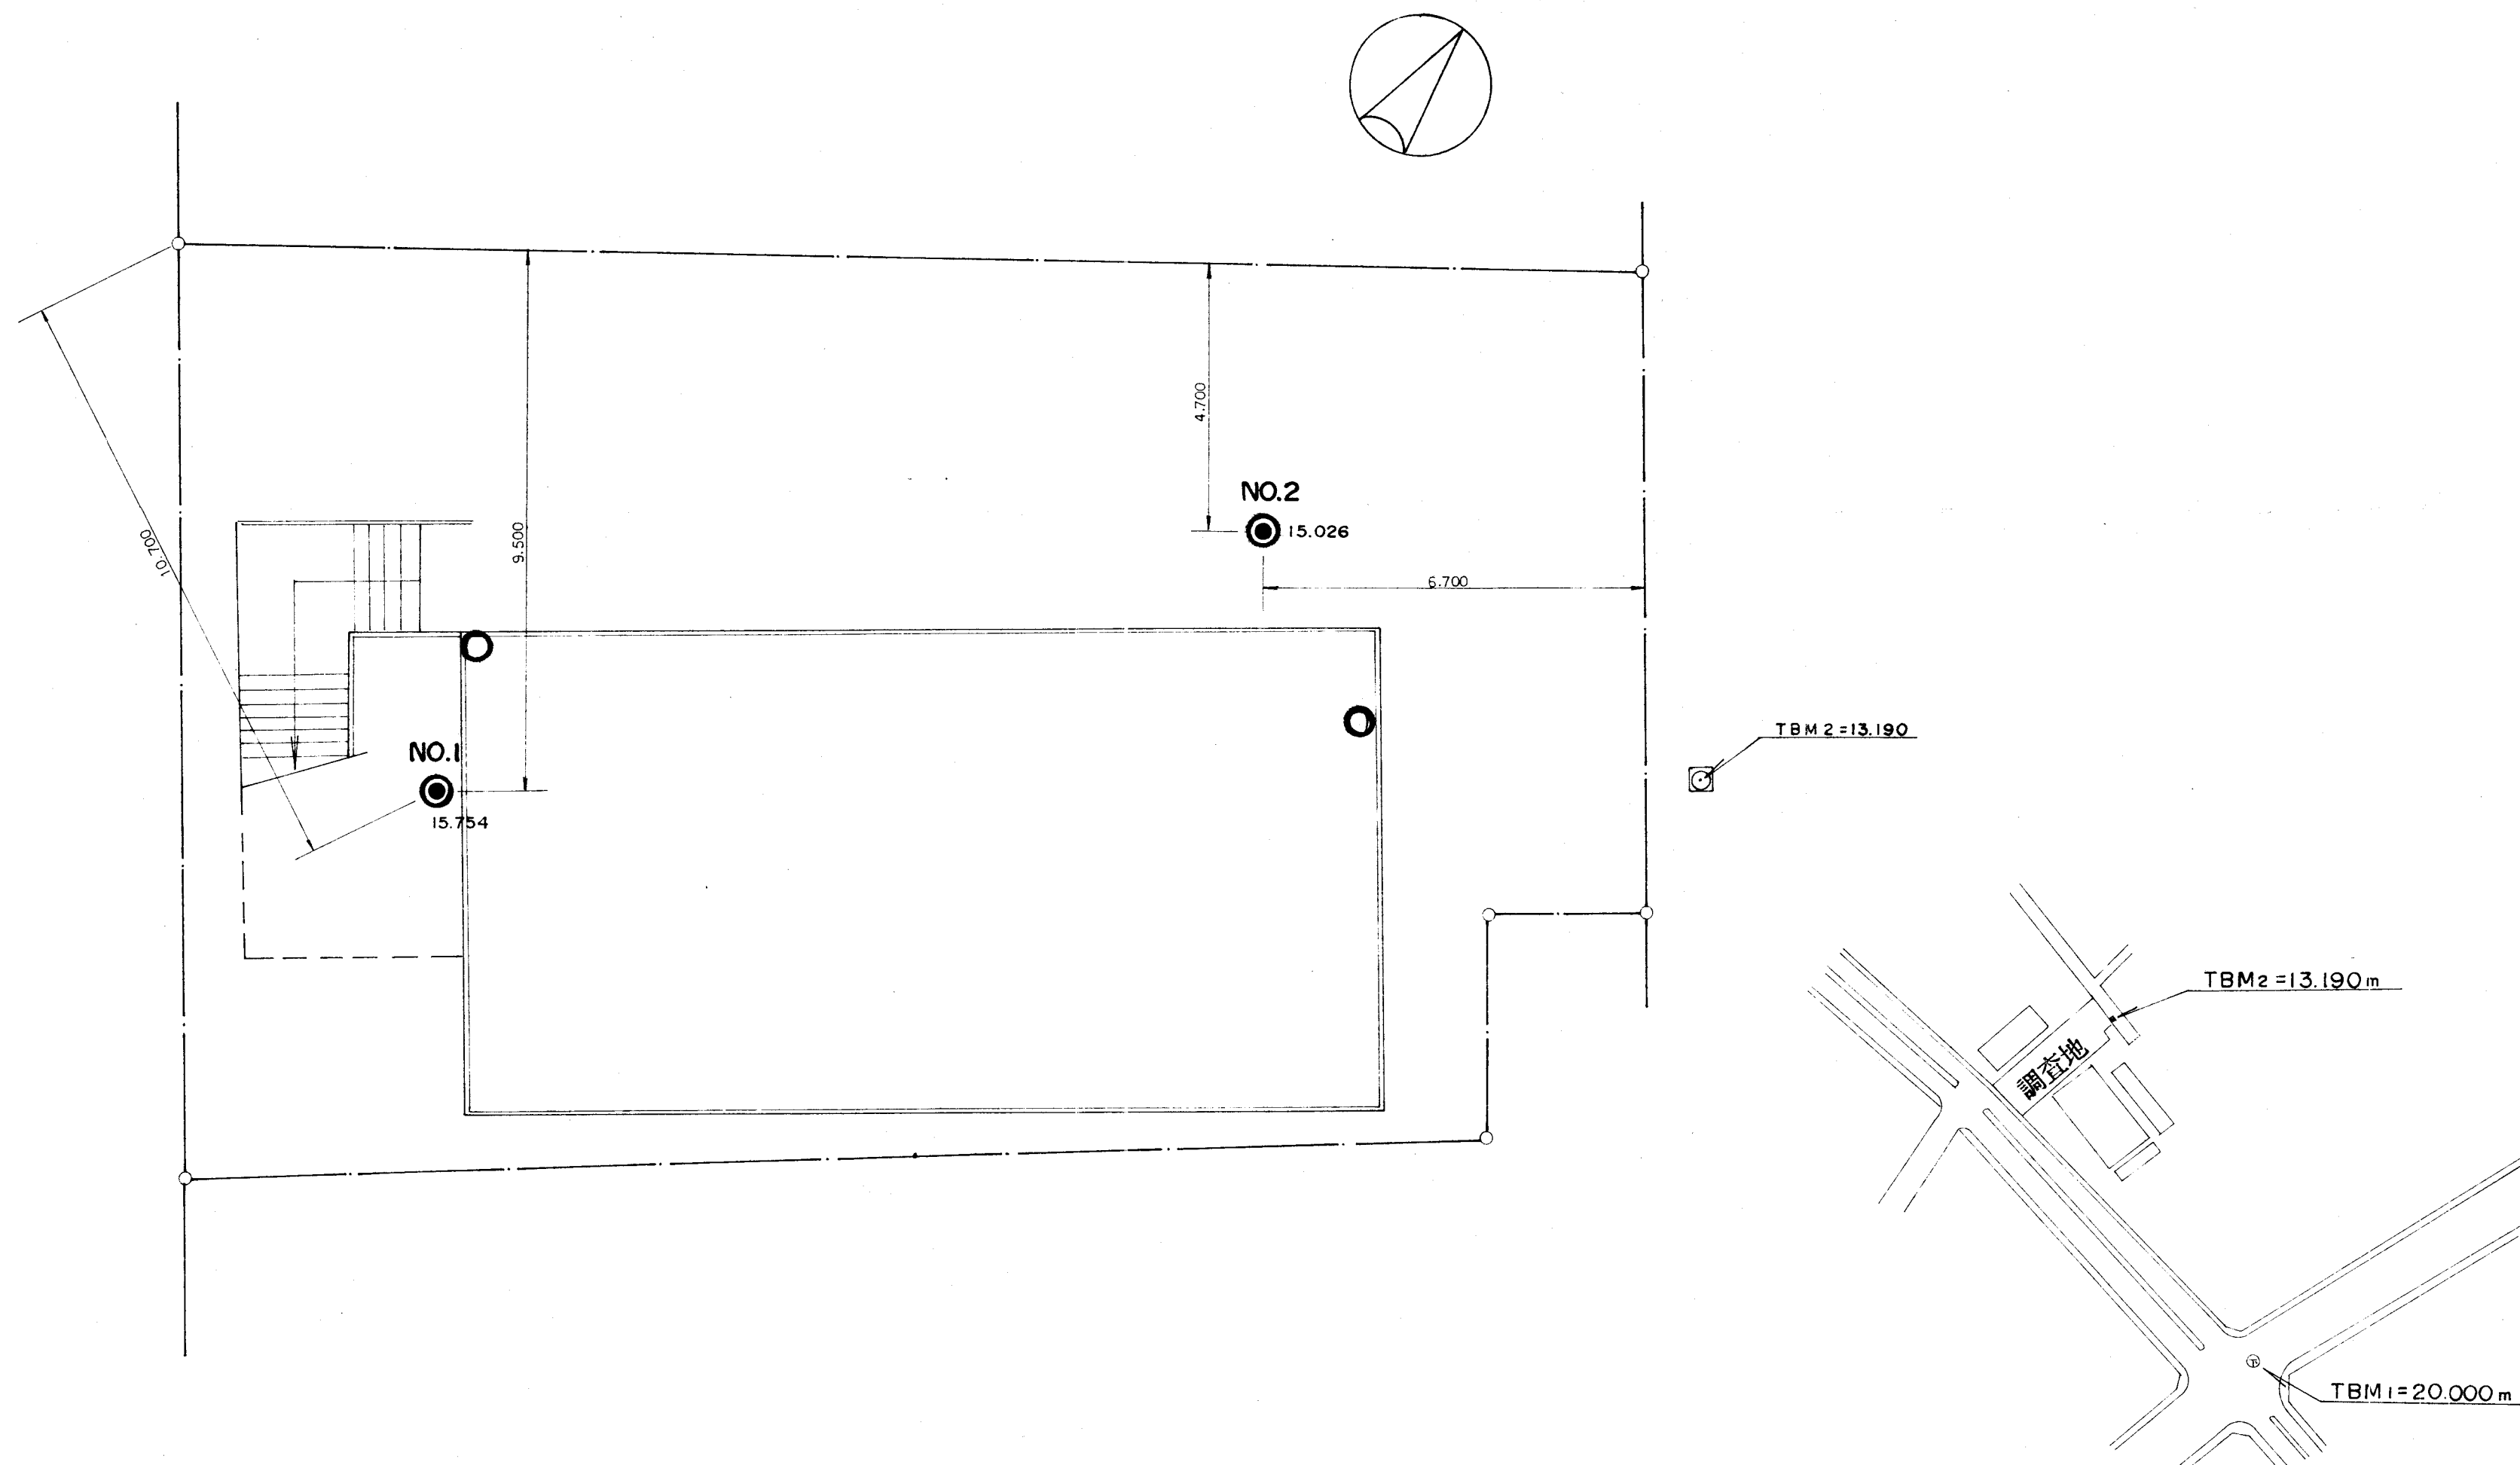
調査件名	(仮称) 史生地域中規模地域会館地質調査委託
調査場所	町田市史生 2丁目16-1
図 名	調査位置図
縮 尺	1:100

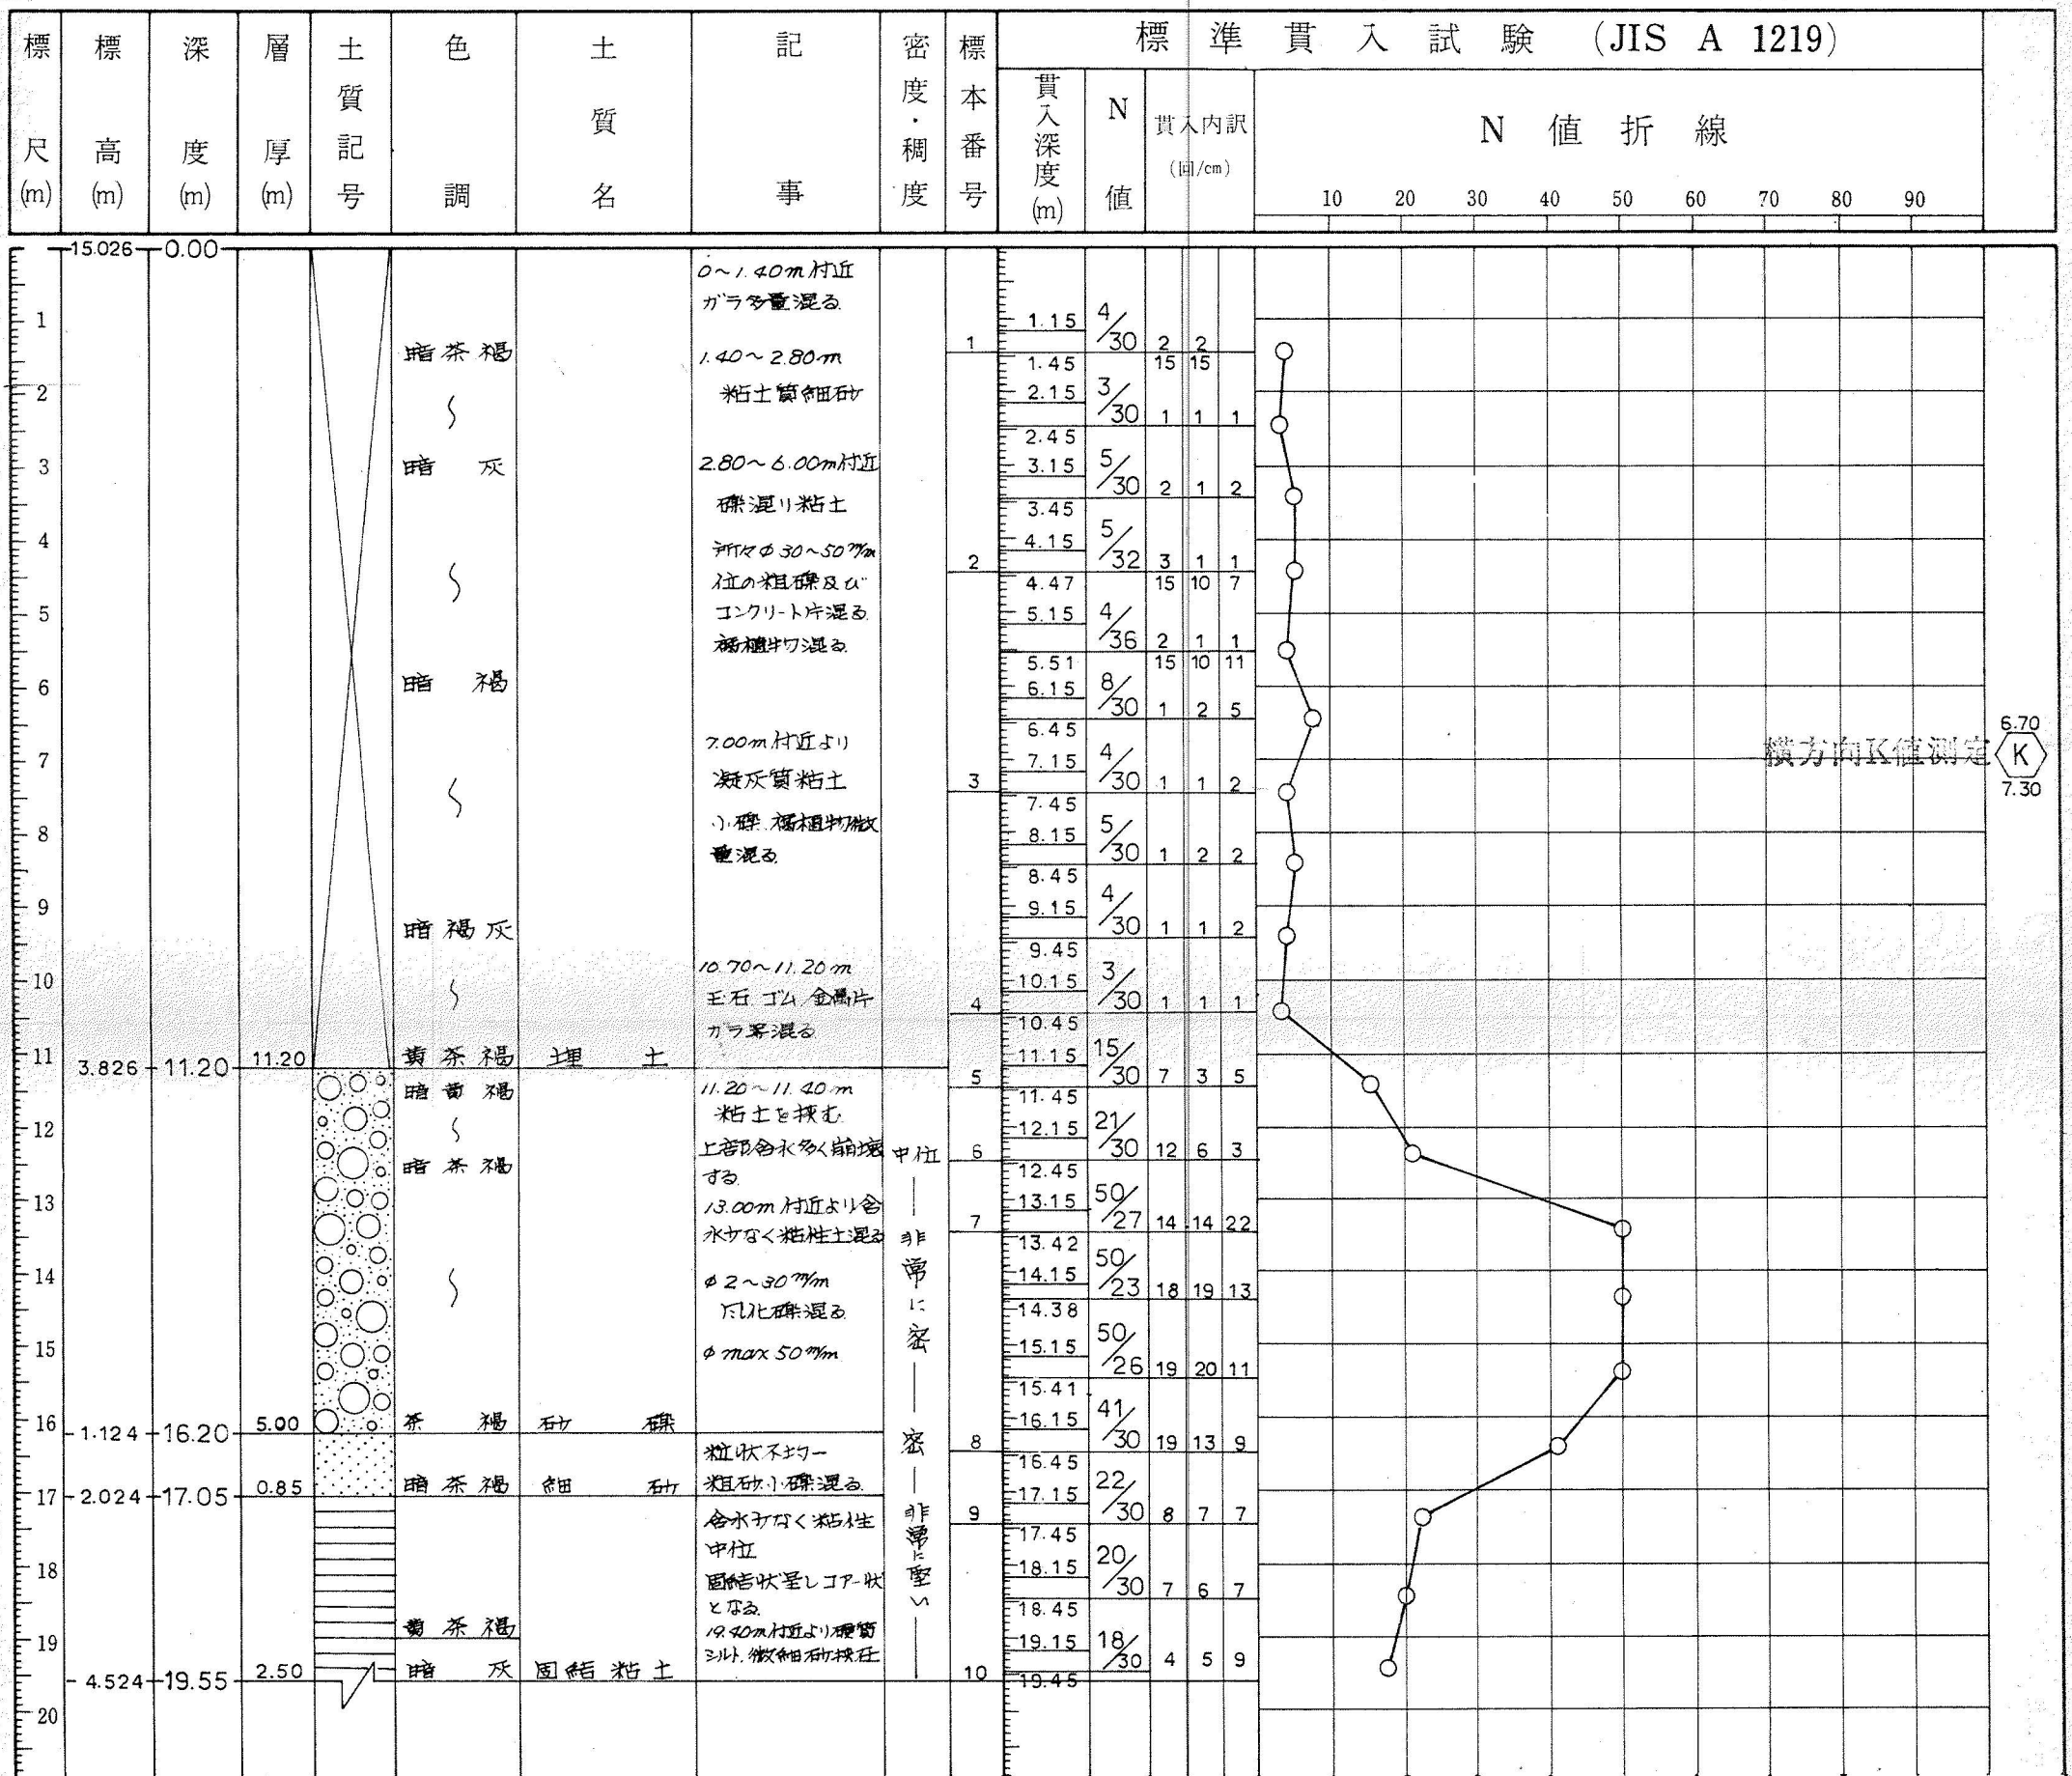
土質柱状図

ボーリング工法 ロータリー式 孔径 $\phi 86 \text{ mm}$
孔内水位 m 標高 15.026 m
