地質柱状図

町田市立緑ヶ丘小学校プール建設敷地地質調査

調査件名 所田市立緑丘小学校体育館新築工事地質調査

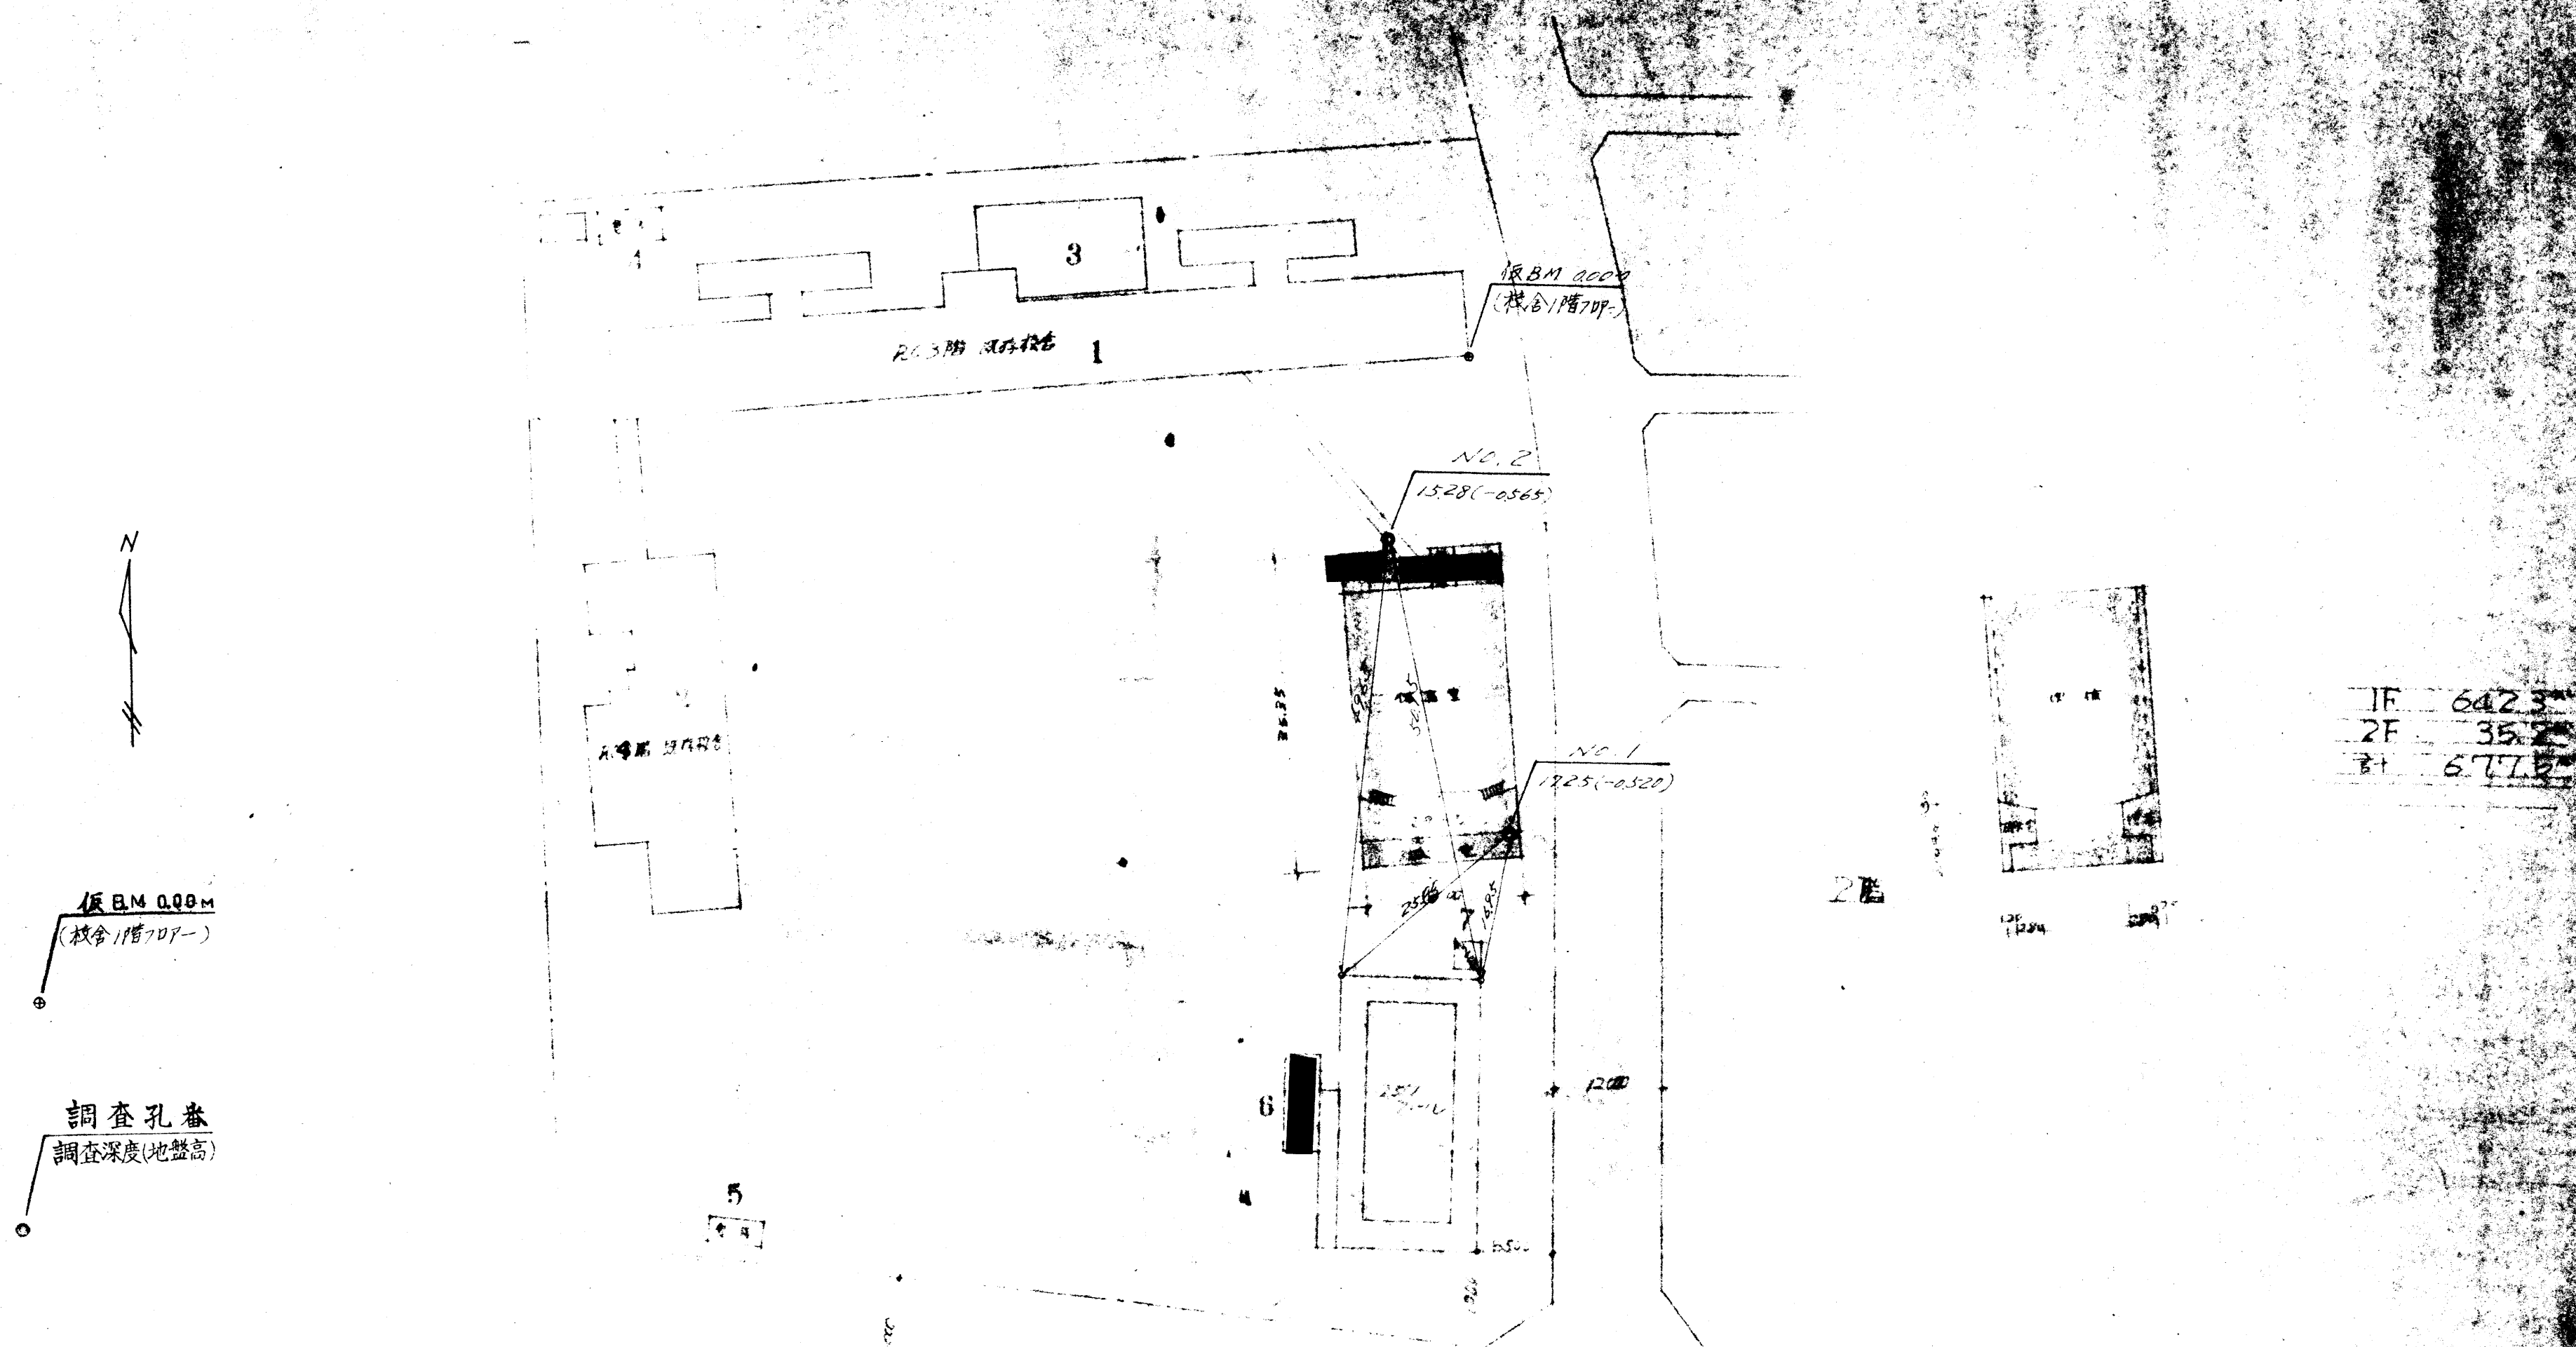
## 調査位置図

件名	町田市立解江小学校体育館新築工事現場調査		
場所	町田市本町田 1991		
図面名	調査位置図		
図面番号			
縮尺	1:600		
作製年月	47.12	作製者
